SØ- OG HANDELSRETTE DOM

afsagt den 21. april 2023

Sag BS-36988/2022-SHR

Sagen angår spørgsmålet om størrelsen på den erstatning, som DSV Ocean Transport A/S skal betale til Topdanmark Forsikring A/S i anledning af, at gods blev beskadiget under en søtransport, samt om DSV Ocean Transport A/S kan begrænse sit ansvar efter sølovens § 280 og § 281.

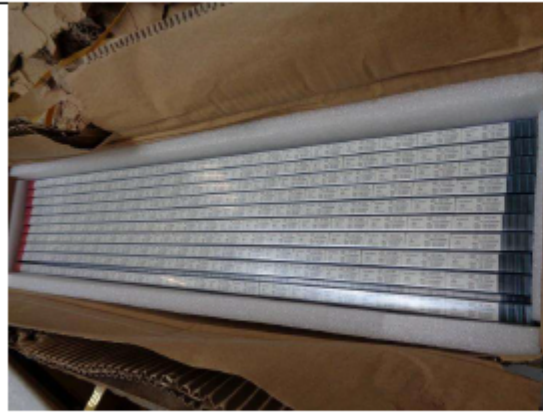
022 - En kolli udpakket - ekskrementer fra insekter/biller i relæpakningerne

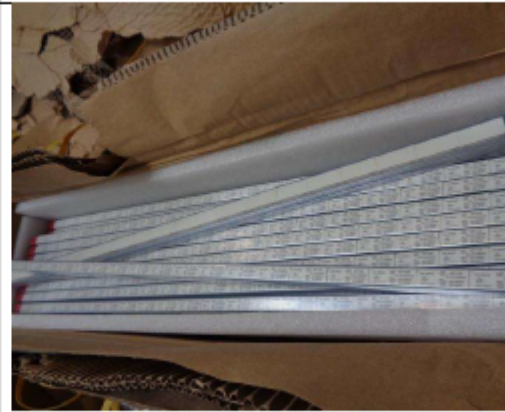
023 - Relæpakning pakket ud - hvert rør indeholder 20 stk,

024 - Pakningen foret med stødabsorberende flamingo

025 - Røret er ikke forsejlet men åben ind til de enkelte relæer

026 - Anden type relæer pakket ud - pakken indeholder i alt 50 stk. enkeltrelæer - pakket i dobbeltpakning

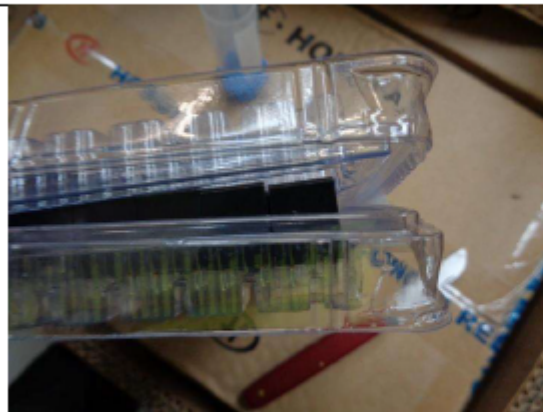
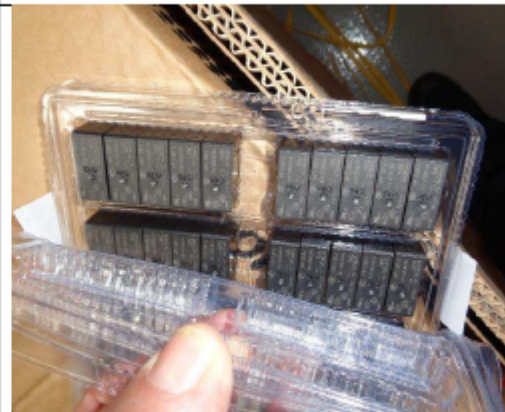
027 - Dobbeltpakningen er lagt mod hinanden uden at være forsejlet - dvs, der er åbent ind til de enkelte relæer med mulighed for indtrængen af fugt mv,

028 - Pakningen er åben

029 - Eksempel på et enkelte relæ

030 - Som foto # 029 i anden vinkel

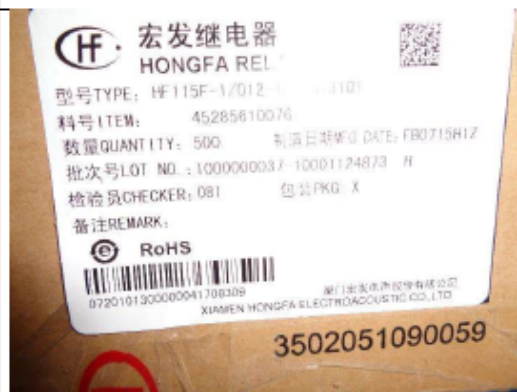
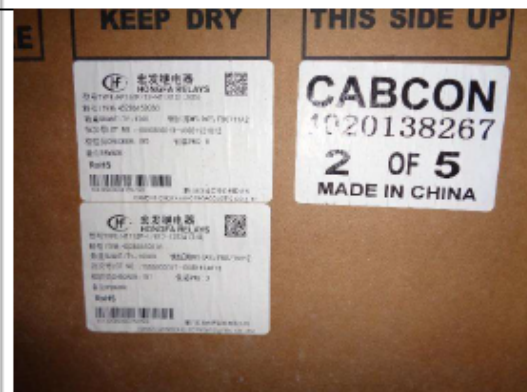
031 - Eksempel på mærkning af kolli, der indeholder 500 stk.

032 - Eksempel på mærkning af palle / her palle 2 ud af 5
